Floride Karies

Einfarbige Schichtrestauration im Frontzahnbereich

| Dr. Clarence Tam

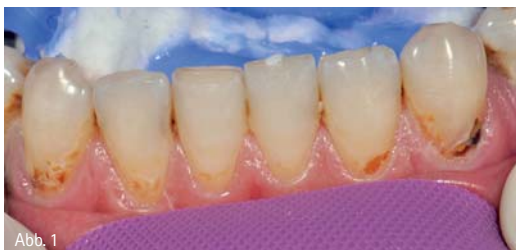
Abb. 1

Abb. 1: Präoperative Situation mit Split-Dam-Isolation (Roeko). – Abb. 2: Dargestellte kariöse Läsionen vor der Präparation. – Abb. 3: Fertige Präparationen mit Anstrahlungen.

Informationen zum ersten Therapieschritt im Unterkiefer-Frontzahnbereich: Der Unterkiefer-Frontzahnbereich wurde mithilfe einer Split-dam-Technik isoliert, die Folgendes umfasste: Hu-Friedy Kofferdam-Klammern #2A an den Zähnen 34 und 44, Roeko Kofferdam und extrahartes Bissregistriermaterial (Registrado X-tra, VOCO) zum Abdichten des Kofferdams lingual. Nach Präparation der Zähne 33b, 32b, 31d–b–l, 42m–b und 43b gab die Patientin Intoleranz gegen den Kofferdam an. Daraufhin folgte Isolierung mit Watteröllchen unter Verwendung von vorgebogenen Mylar-Streifen interdental. Jeder Zahn wurde an der fazialen Seite einer Micro-Air-Abrasion mit 50 Mikrometer Aluminiumoxid unterzogen, um die bestmögliche mikro-mechanische Verankerung zu gewährleisten. Jeder Zahn wurde dann mit 33% H₃PO₄ (aq) angeätzt. Danach folgte die Applikation von drei Schichten OptiBond Solo Plus (Kerr Corporation) und das Verblasen des Lösungsmittels mit einem Luftstrom. Anschließend erfolgte die Lichthärtung mit einer SDI Radium LED-Lichthärtlampe. Unter Verwendung der palatinalen Silikonmatrize und eines vorgebogenen Mylar-Streifens (90 Grad-Winkel) wurde an Zahn 31d–b–l zunächst die linguale Lamelle mit einer Stärke von circa 0,3 Millimetern modelliert. Diese diente als Gerüst für die Restauration und ermöglicht die Definition der distolingualen axialen Winkellinie (GrandioSO A3). Es folgte der inkre-

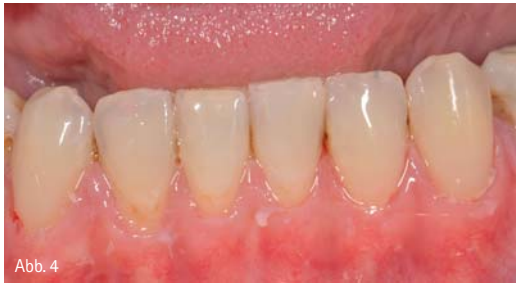
Abb. 4

Abb. 4: Nach dem Konturieren und Finieren. – Abb. 5: Nach der Hochglanzpolitur mit dem einstufigen Poliersystem Dimanto (VOCO).

schräge) und darüber hinaus erreicht. An dieser Stelle konnte die Durchgängigkeit der Kontaktpunkte bestätigt und der Interdentalbereich mit einem Skalpell Nr. 12b finiert werden. Nach endgültiger Aushärtung des Materials und Prüfung der Kontaktpunkte auf Durchgängigkeit wurden mit einem Stift Markierungen auf die fazialen Flächen der Zähne 33, 32, 31, 42 und 43 angebracht, um die gewünschten Kantenlinien zu kennzeichnen. Die primäre und sekundäre Anatomie wurde mithilfe eines feinkörnigen Diamantschleifers (Mani Dia-Burs) und einer großen grobkörnigen Soflex-Disc (3M) ausgearbeitet, beide jeweils ohne Wasserkühlung.^{1,3} Die Hochglanzpolitur der Restaurationen erfolgte mit dem Diamanto-System (VOCO) bei 5.000 Umdrehungen pro Minute, gefolgt von der abschließenden Glanzpolitur mit Aluminiumoxid-Paste (Enamelize, Cosme-dent). In ästhetischer Hinsicht war die Patientin mit dem edlen, glänzenden
